## Expedient informatiu número 20261001420FXV

## El sistema de bombeig de pluvials de la plaça de les Palmeres (Sant Salvador): què diu el DUPROCIM i què sabem de l'episodi del 22 d'agost de 2026

Informe adreçat als grups municipals de l'oposició de l'Ajuntament del Vendrell sobre l'equipament de la plaça de les Palmeres durant els aiguats del dia 22 d'agost.

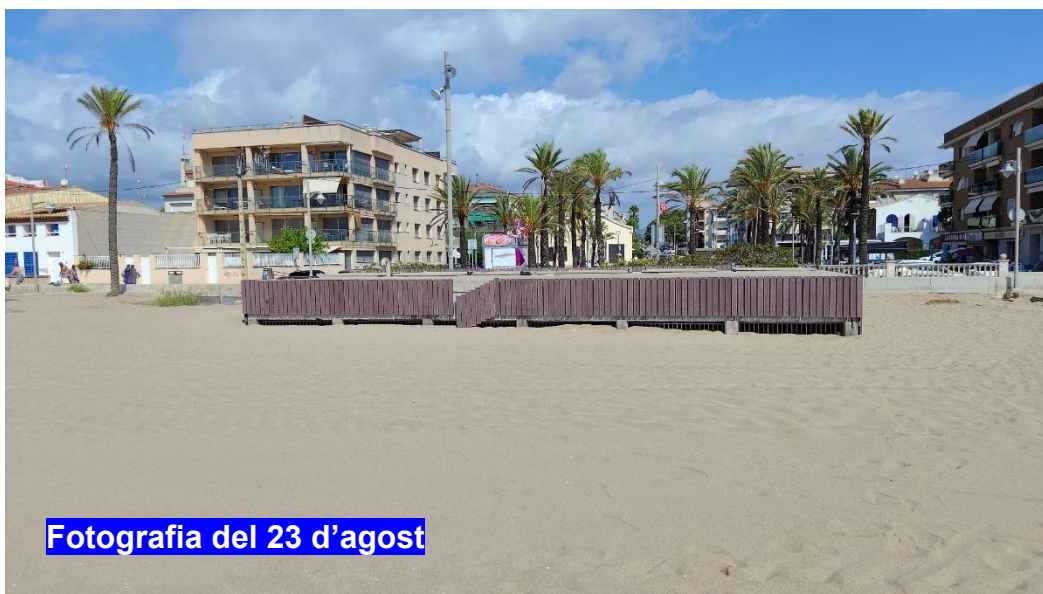
Des de la nostra entitat van comprovar el dia 23 d'agost el desguàs d'aigua de l'equipament de la plaça de les Palmeres i van fer aquesta foto, que mostra la sortida d'aigua tapada per la sorra.

**No podem constatar que s'hagi posat en marxa l'equipament perquè l'Ajuntament de Vendrell no ha contestat a la nostra sol·licitud d'informació pública.**

4. Que es mantingui obert el canal davant les bombes cap al mar, amb registre de les neteges de la platja i de la sortida.
5. Que el **DUPROCIM** recuperi les tasques concretes sobre el bombeig (verificació en prealerta, alerta i pluja), la revisió del generador i la maniobra dels desguassos, i que defineixi un registre de les comprovacions, també en temporals de mar.

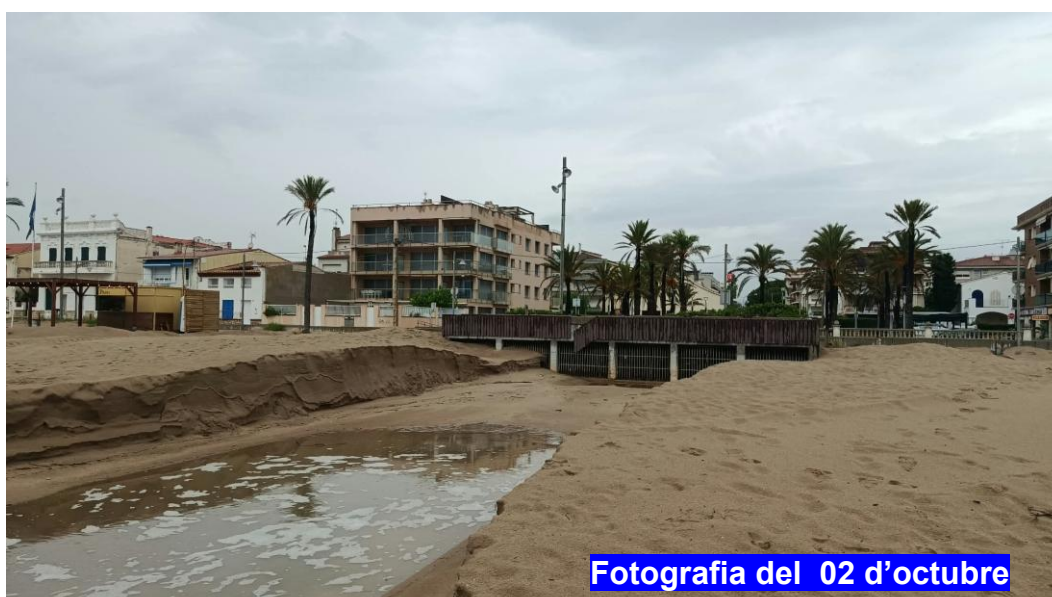
En aquesta imatge feta el dia 02 d'octubre de 2026, un dia després de posar en funcionament de l'equipament de la plaça de les Palmeres posa de manifest com queda un dia després la sortida d'aigua de l'equipament quan funciona.

El que sí que hem pogut constatar de manera fefaent sobre el terreny és **la diferència existent en la sortida d'aigua d'aquest equipament quan està en funcionament**. Aquesta diferència queda reflectida en les imatges disponibles i, especialment, en la fotografia del dia 23 d'agost, fet que **posa de manifest la possibilitat que l'equipament no es posés en funcionament durant l'episodi de pluges**. En qualsevol cas, correspon a l'Ajuntament aclarir aquesta qüestió mitjançant els registres i la documentació corresponents.
